## COMUNE DI BRIGA ALTA

**SISTEMAZIONE MOVIMENTO FRANOSO IN FRAZIONE PIAGGIA**

**CODICE INTERVENTO CN\_A18\_430\_16\_142**

RELAZIONE TECNICA SULLE OPERE PROVVISORIALI  
DEGLI EDIFICI PERICOLANTI E SULLA DEMOLIZIONE  
DEGLI STESSI.

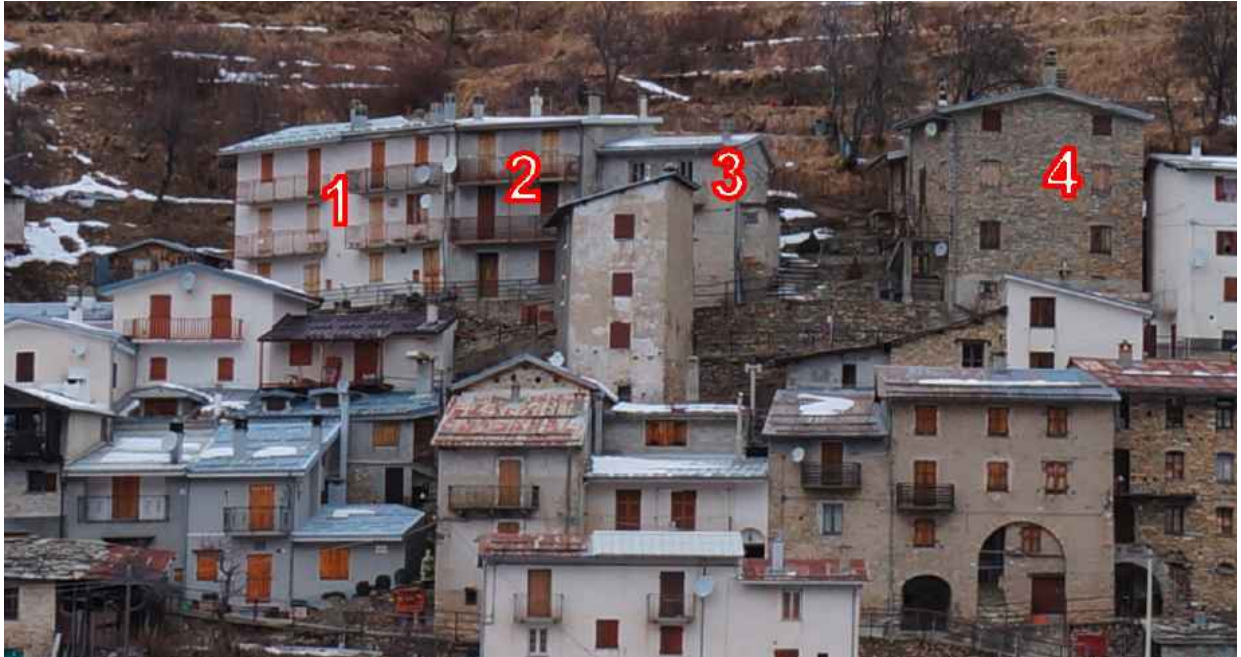
Vengono qui analizzate le caratteristiche strutturali e di dissesto dei fabbricati (1, 2, 3 nella foto) che a causa del movimento franoso sviluppatosi a monte hanno subito danni irreversibili alle strutture portanti.

*foto con evidenziati gli edifici in oggetto*

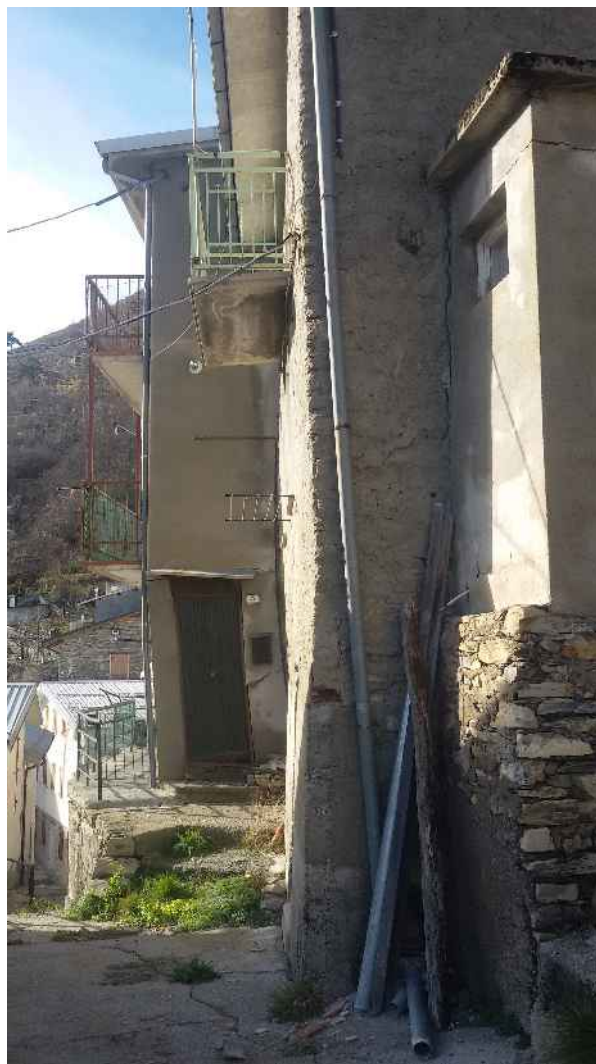
L'edificio 2 ha subito i maggiori danni al piano terra

*Vista laterale, si noti la deformazione della porta di accesso al piano terreno dell'edificio 2*

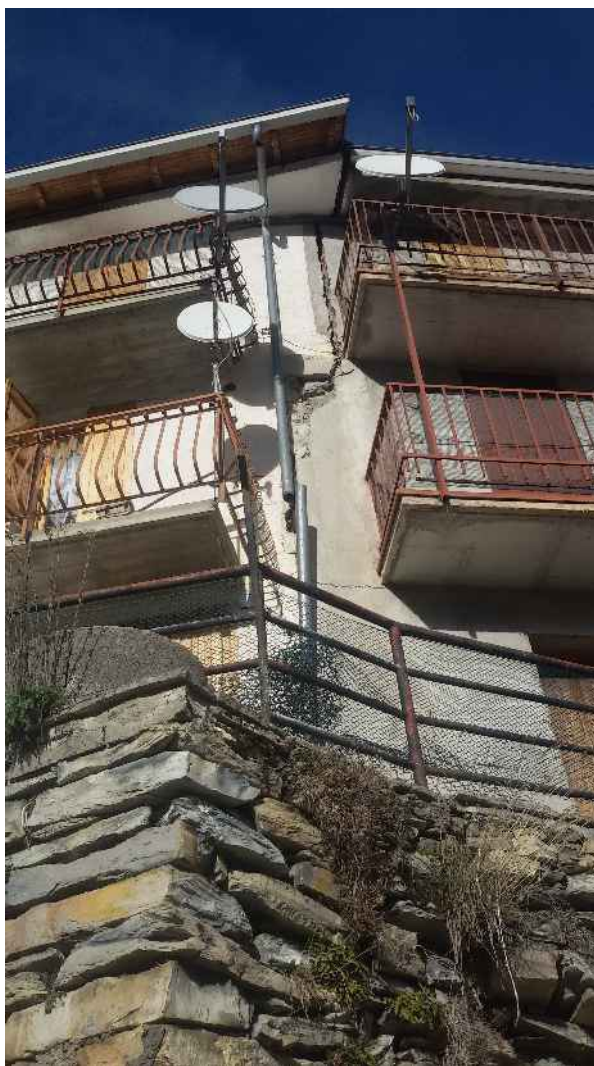
*Vista frontale della crepa creatasi in corrispondenza del muro di spina tra edificio 1 e 2*

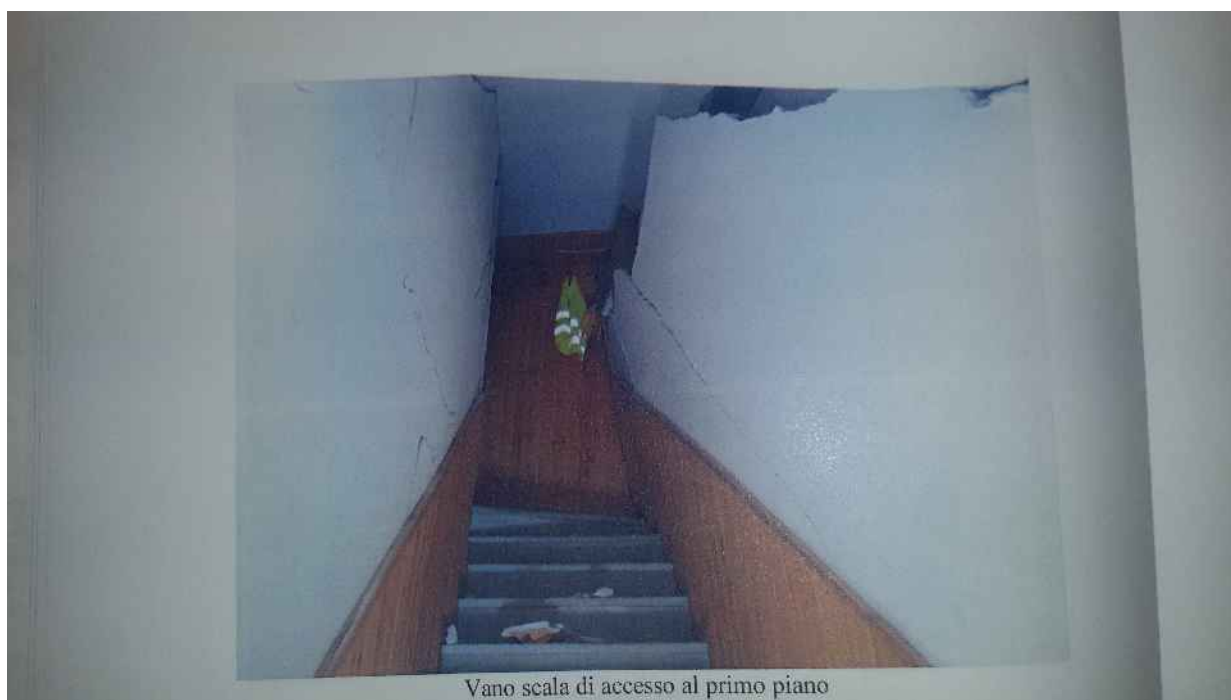
L'edificio 1 ha subito maggiori danni al piano primo

*Vano scala di accesso al primo piano*

*Interno edificio 1 scala di accesso al piano primo, si noti l'imponente deformazione del muro di spina sulla destra della foto*

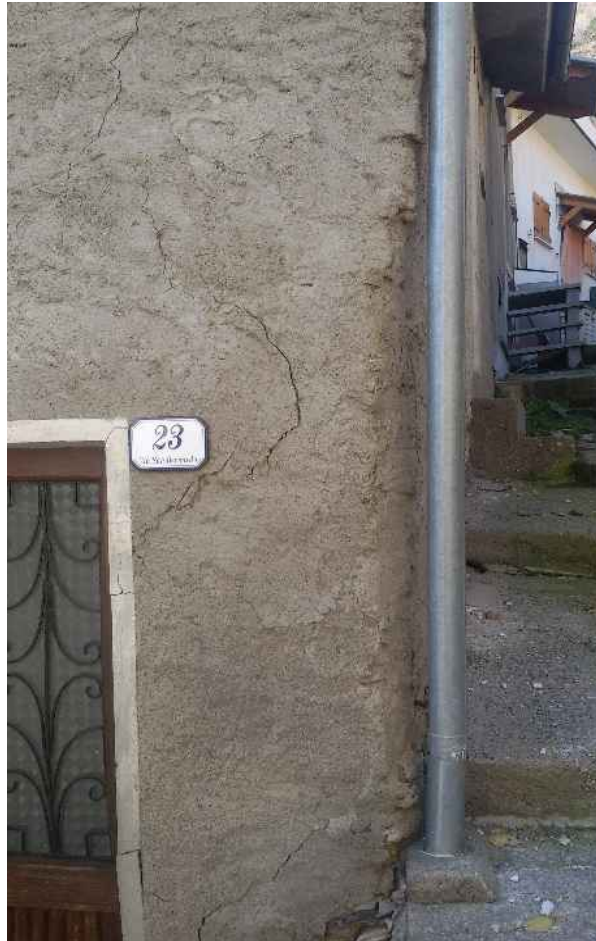
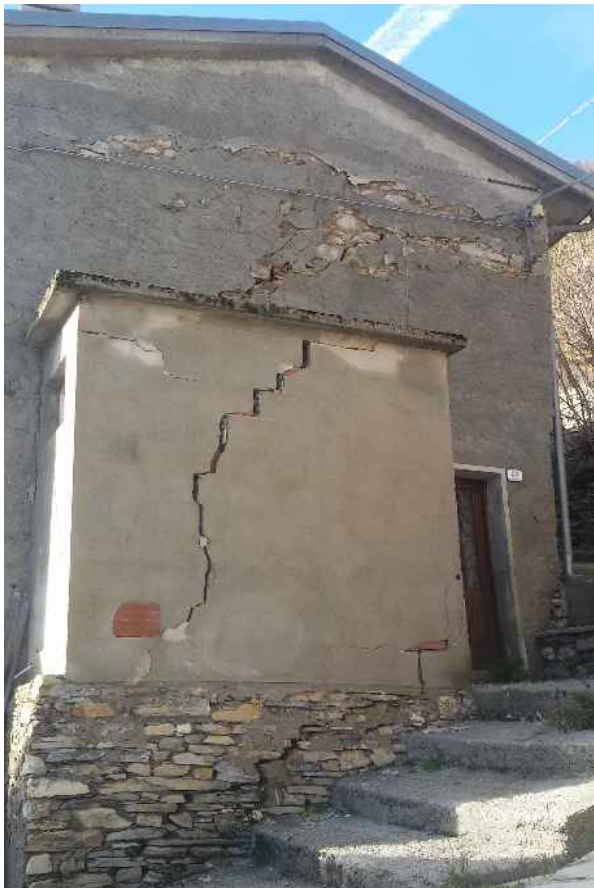
Le volte dell'edificio 3 non hanno retto e sono collassate tanto che detto edificio risulta assolutamente inaccessibile al piano terra e primo.

*Edificio 3 deformazione del muro e dell'apertura  
sulla facciata est*
