UNIONE MONTANA ALTA VAL TANARO
Provincia di Cuneo

PROGETTO DEFINITIVO-ESECUTIVO

Interventi di ripristino e sistemazione delle difese
spondali sul Negrone in comune di Briga Alta

RELAZIONE
GEOLOGICA

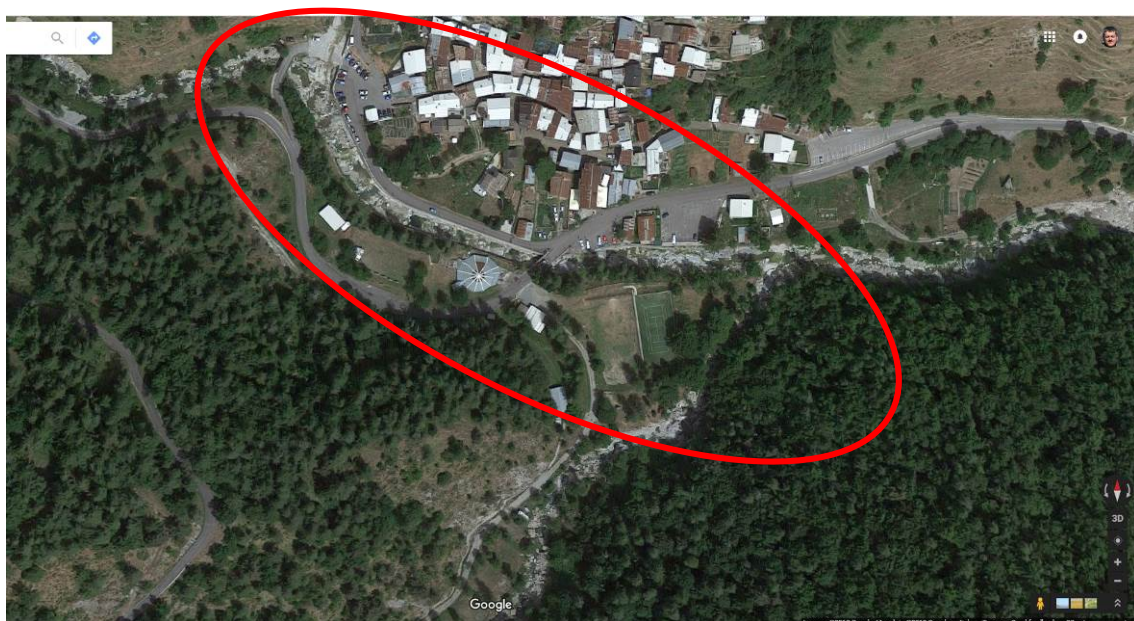
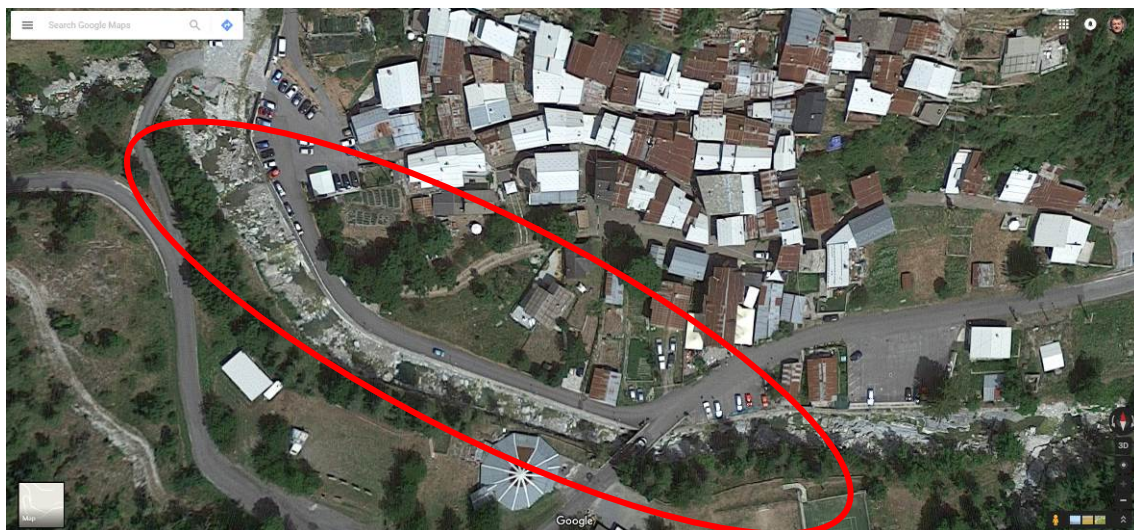
Per inquadrare la situazione si riporta l'ortofotocarta tratta dal portale di Google Maps, che evidenzia la situazione successiva all'evento alluvionale.

Foto n° 1: Zona d'intervento

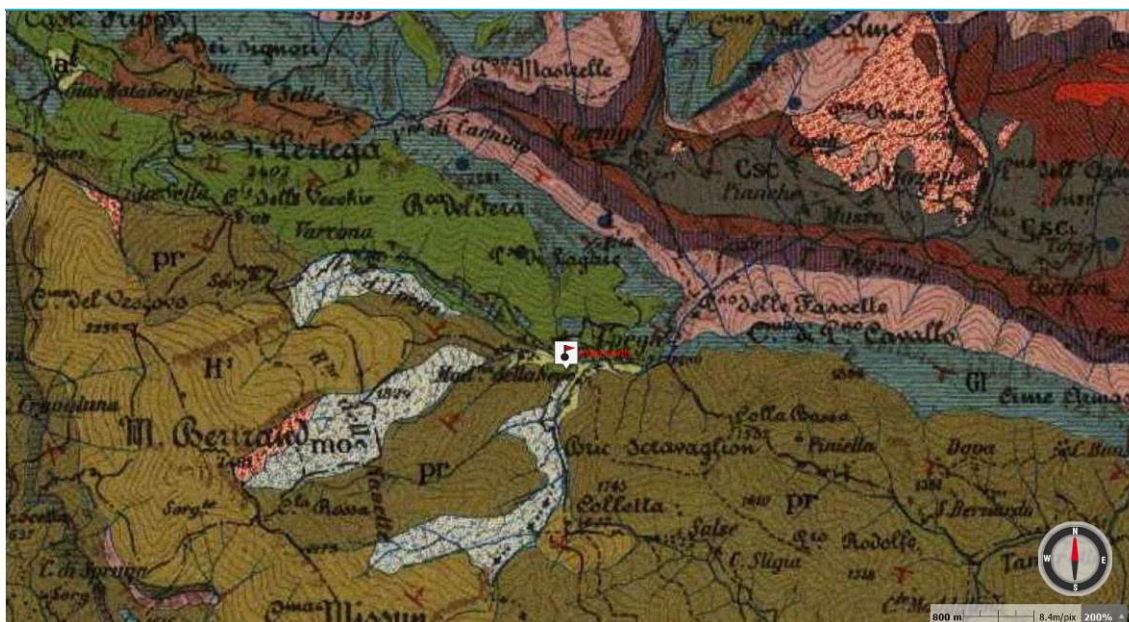
Figura n° 1: Estratto della Carta Geologica d'Italia in scala 1:100.000, foglio 91 Boves con individuazione dell'area in esame.

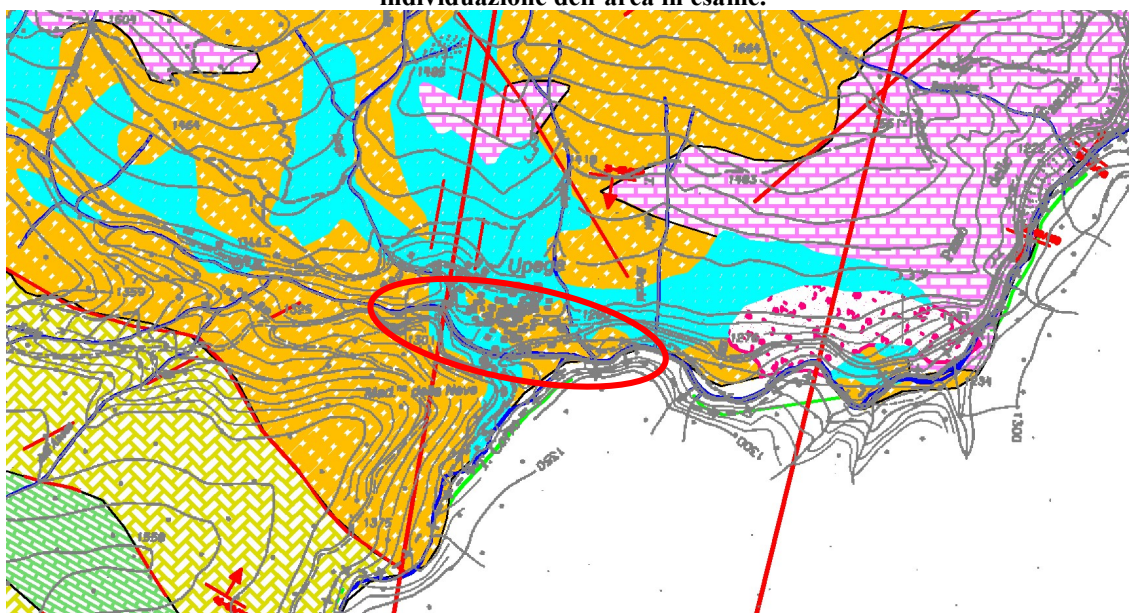
Depositi detritici - colluviali, posti in corrispondenza del settore di raccordo tra fondovalle e versanti o sui versanti stessi; depositi molto grossolani caratterizzati da una potenza metrica (ed occultanti le rocce del substrato).

Figura n° 2: Estratto della Carta Geologico – strutturale del PRGC in scala 1:10.000.

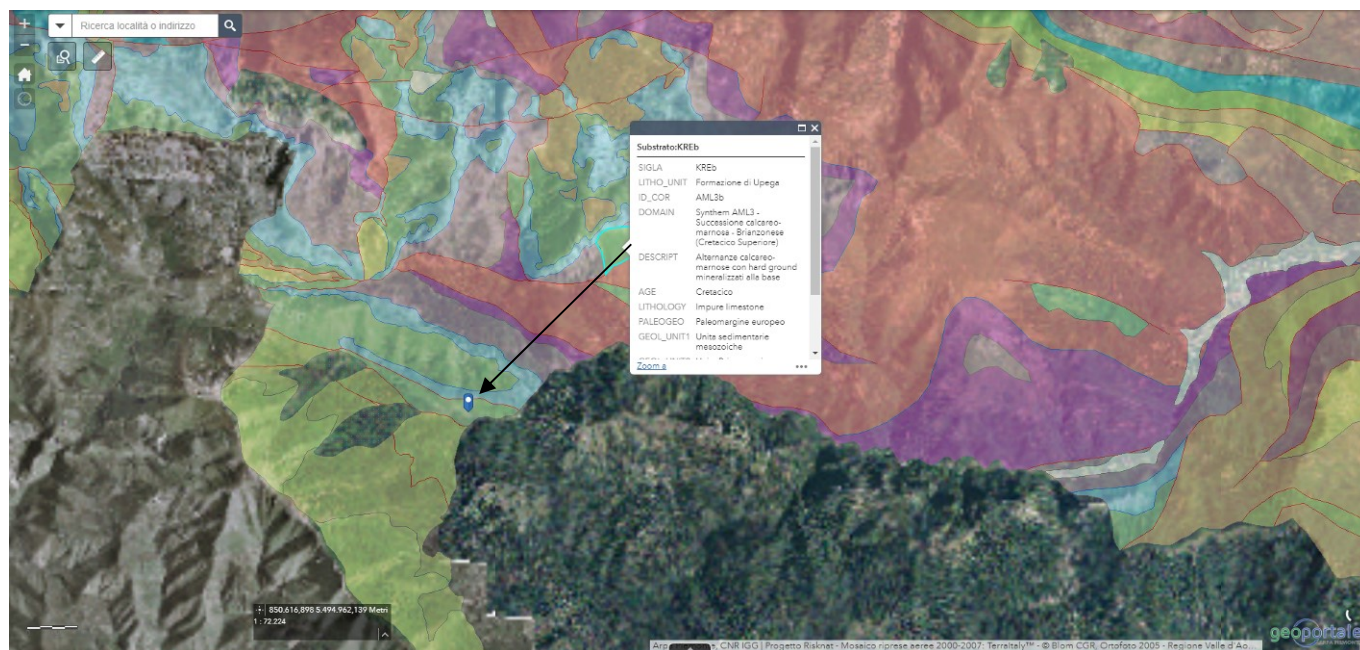
Figura n° 3: Estratto della Carta Geologica Interattiva del Piemonte (Progetto GeoPiemonteMap) in scala 1:250.000 con individuazione dell'area in esame.

Si riporta anche l'estratto della recente Carta Geologica Interattiva del Piemonte (Progetto GeoPiemonteMap) con relativa legenda.

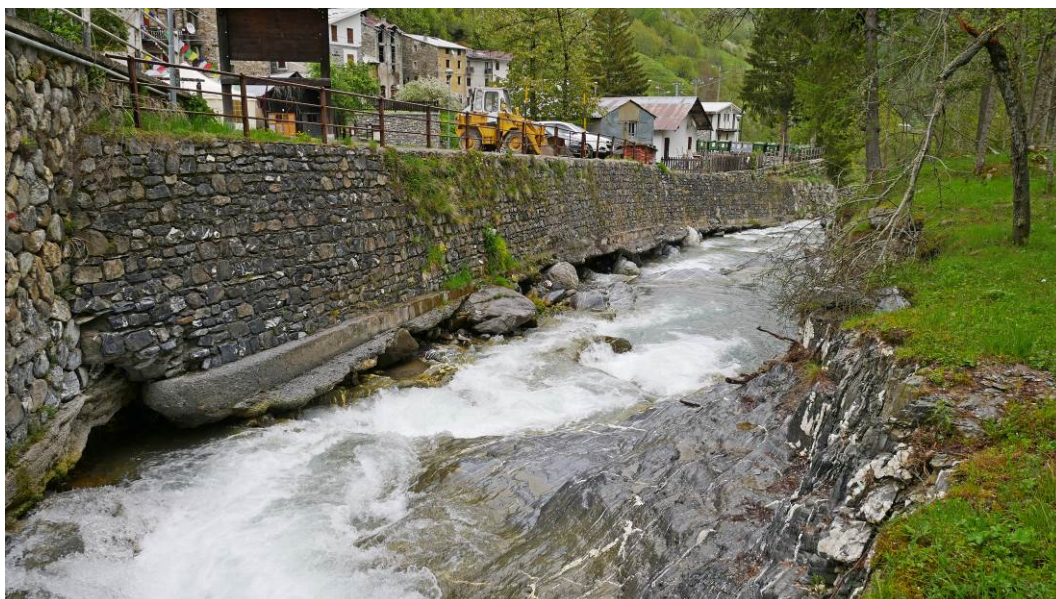
Si riportano alcune fotografie significative che mettono bene in evidenza la situazione stratigrafica. Tutte le opere dovranno essere direttamente appoggiate, immorsate ed ancorate tramite chiodature al substrato roccioso.

Foto n° 2: tratto d'intervento a valle del ponte della strada provinciale. Il substrato affiora con continuità

Nell'alveo del torrente in cui sono previsti gli interventi di consolidamento e sistemazione delle difese spondali l'intensa erosione di fondo durante l'evento alluvionale ha portato estesamente all'affioramento il substrato roccioso, soprattutto a valle del ponte della strada provinciale.

A valle del ponte sulla strada provinciale:

substrato affiorante in alveo

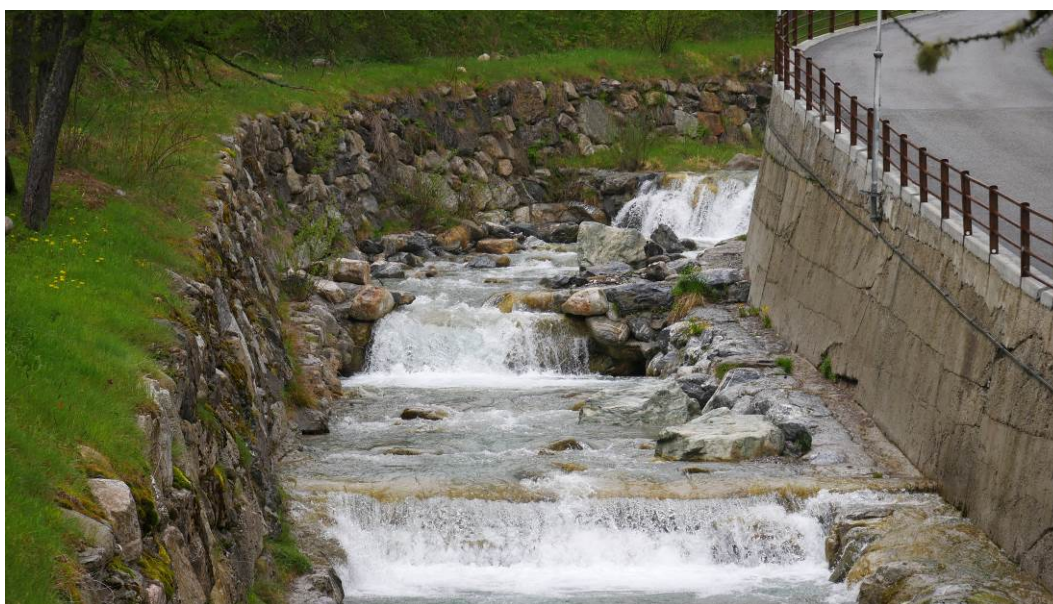
Foto n° 3: tratto d'intervento a monte del ponte della strada provinciale. Il fondo alveo è impostato in detrito prevalentemente grossolano

A monte del ponte sulla strada provinciale:

-da 0.00 a 2.00 m depositi alluvionali grossolani ghiaiosi sabbiosi
ciottolosi con blocchi;

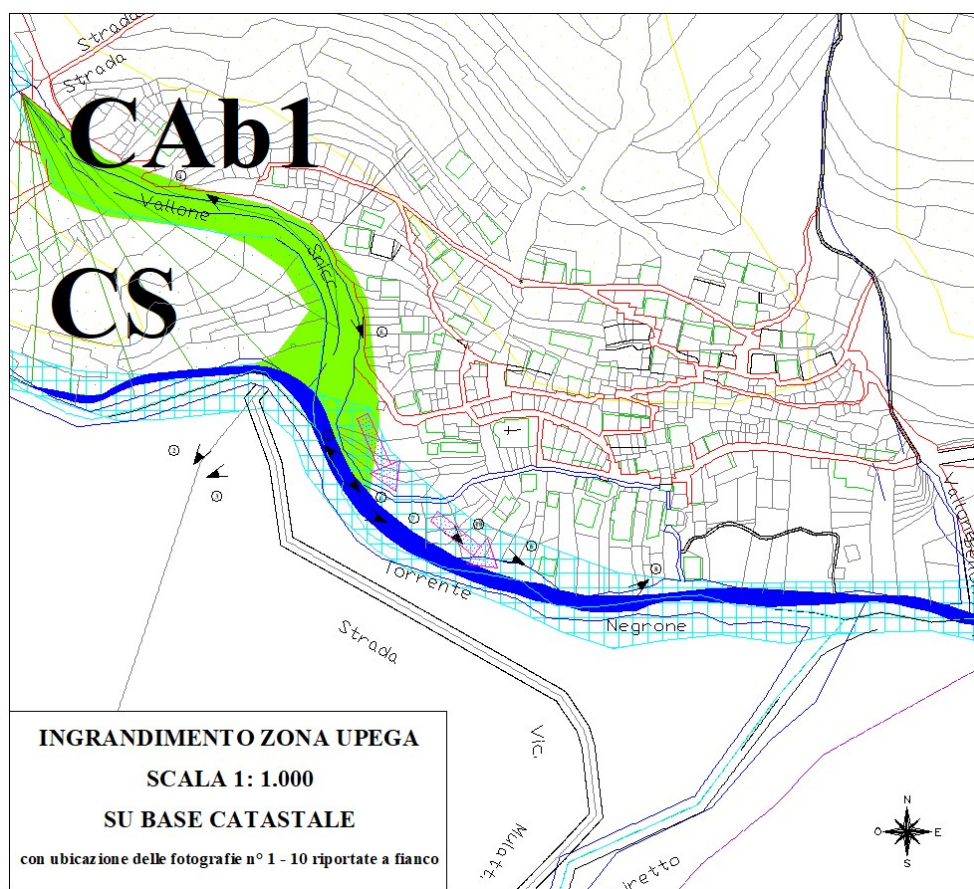
Nella pagina seguente si riportano gli stralci delle Carta Geomorfologica, dei dissesti e della dinamica fluviale tratta dal piano regolatore comunale, che riportano in dettaglio il quadro del dissesto, derivante dall'analisi dell'evento alluvionale del novembre 1994 e ben sovrapponibile all'evento alluvionale del novembre 2016.

Figura n° 4: cartografia del quadro del dissesto lungo i tratti d'alveo d'intervento e relativa legenda
