## COMUNE DI BRIGA ALTA

**SISTEMAZIONE MOVIMENTO FRANOSO IN FRAZIONE PIAGGIA**

**CODICE INTERVENTO CN\_A18\_430\_16\_142**

RELAZIONE TECNICA SULLE OPERE PROVVISORIALI  
DEGLI EDIFICI PERICOLANTI E SULLA DEMOLIZIONE  
DEGLI STESSI.

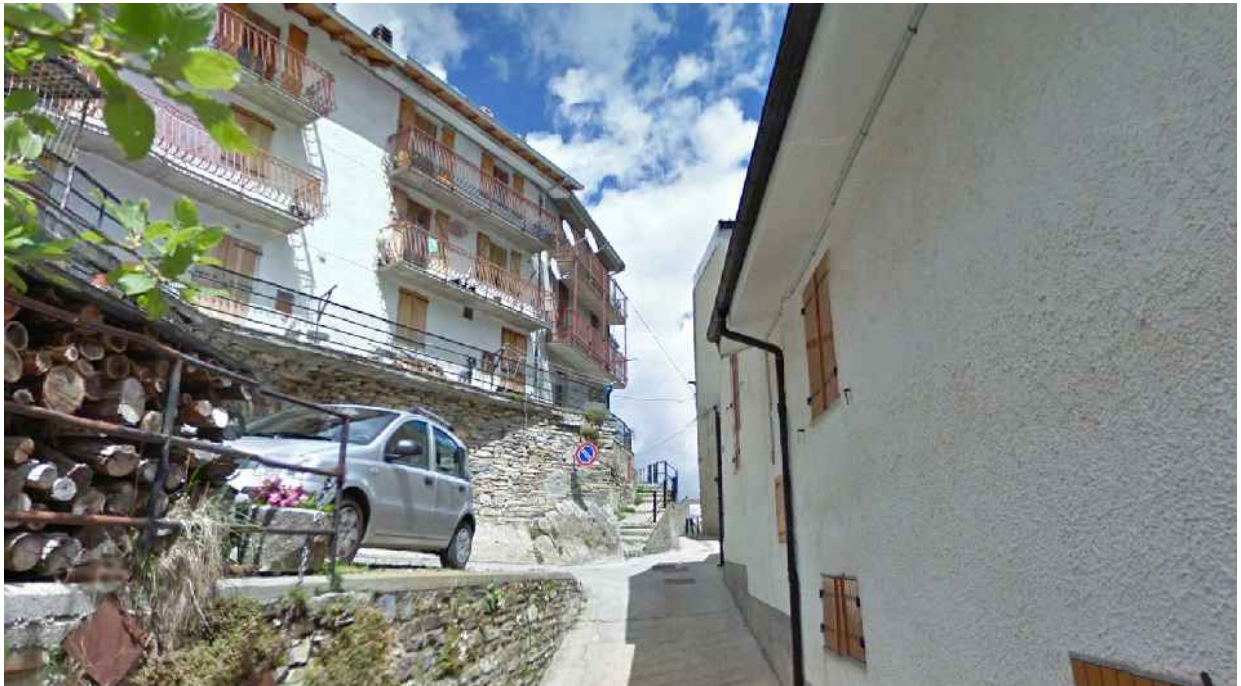
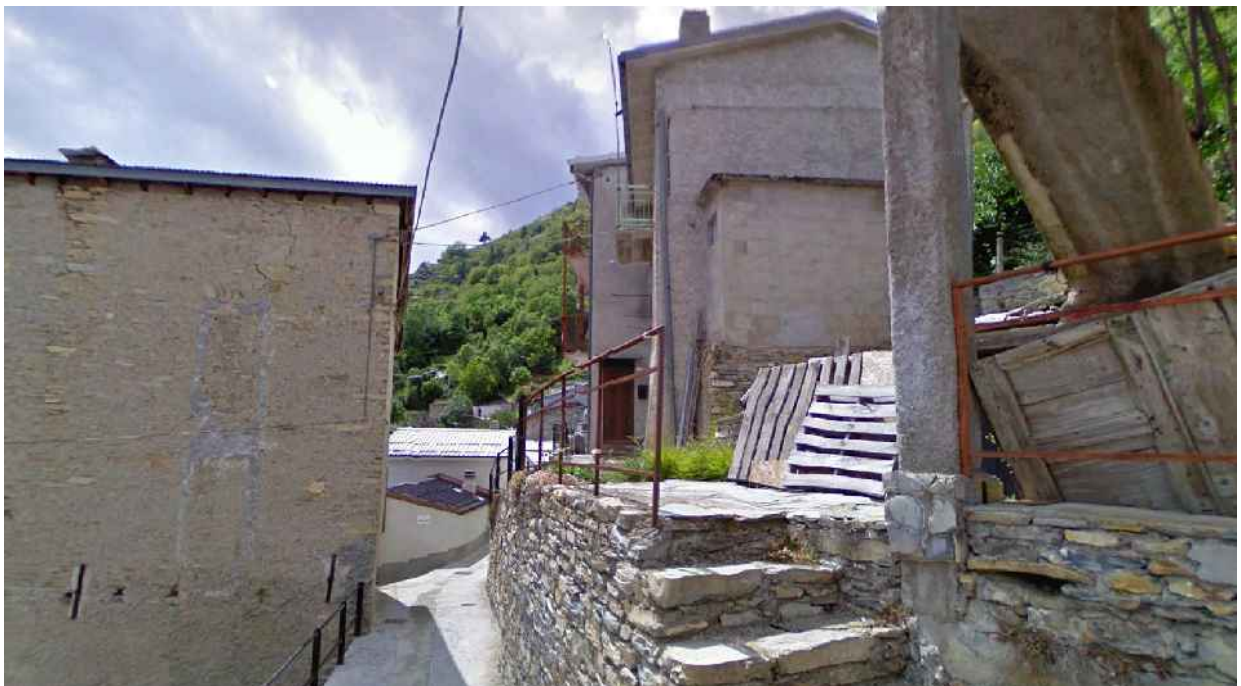
Dato il particolare contesto con gli edifici situati su un terrazzamento soprastante la strada comunale ed i fabbricati a valle è necessario impedire che nel corso delle operazioni di demolizione si possano determinare fenomeni di ribaltamento o spanciamiento di pareti murarie fuori piano.

Finalità dell'opera provvisoria è impedire o contrastare, durante la demolizione, i seguenti cinematismi:

- a) distacco della facciata dall'ammorsamento sui muri perimetrali e di spina;
- b) distacco della facciata per fessurazione dei muri perimetrali e di spina
- c) spanciamento della parete verso l'esterno
