UNIONE MONTANA ALTA VAL TANARO

PROGETTO DEFINITIVO-ESECUTIVO

Risistemazione dell'alveo e protezione idraulica
di tratti del torrente Armella e del rio Chiappino

RELAZIONE
ILLUSTRATIVA

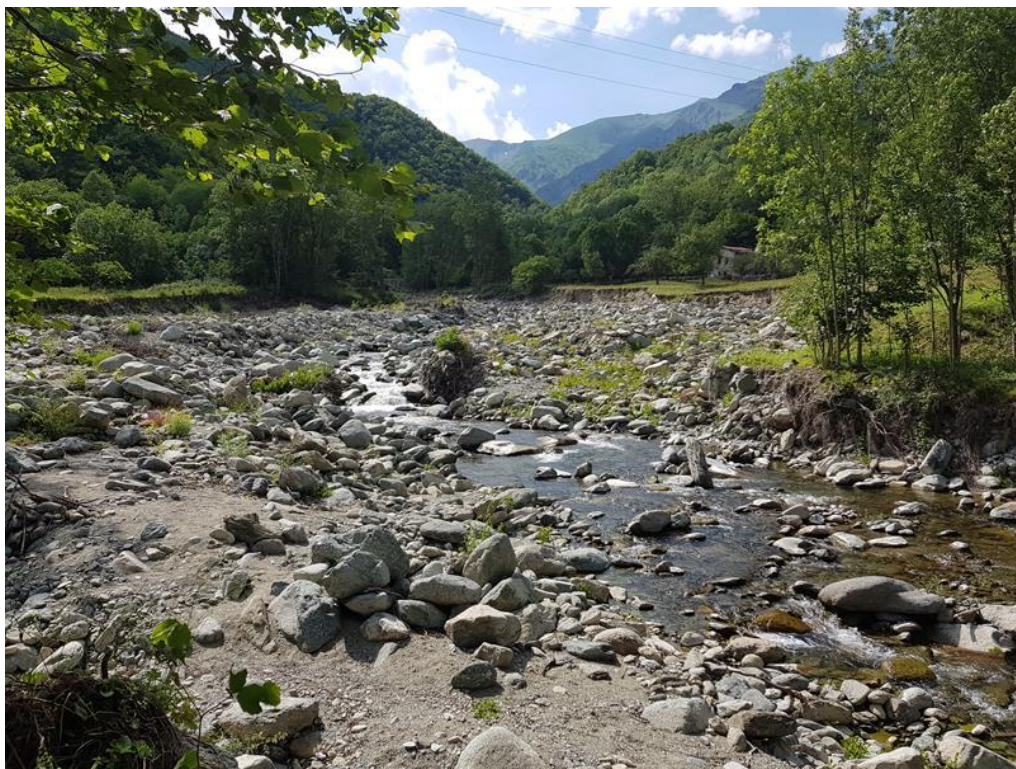
Immagine 1: loc. Altramella, vista da monte verso valle del tratto d'alveo da riprofilare

- torrente Armella in loc. Altramella - riprofilatura delle sponde e di un tratto di alveo del torrente Armella, tramite movimentazione di materiale lapideo in loco, al fine di ripristinare l'efficienza idraulica attualmente compromessa e, altresì, evitare ulteriori e, allo stato attuale, inevitabili inondazioni e conseguenti erosioni delle adiacenti proprietà comunali adibite a parco ed area verde, che, visto l'attuale stato di dissesto idraulico, sono ormai consuete anche in condizioni di semplici ondate di piena ordinaria.

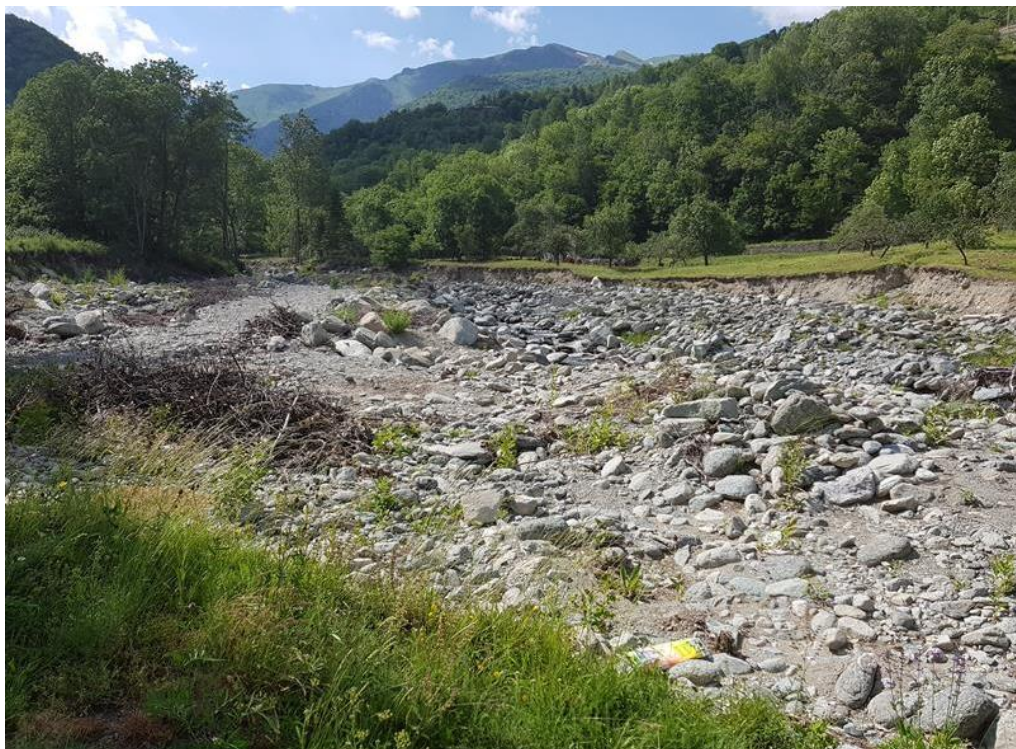
Immagine 2: loc. Altramella, altra vista del tratto d'alveo da riprofilare

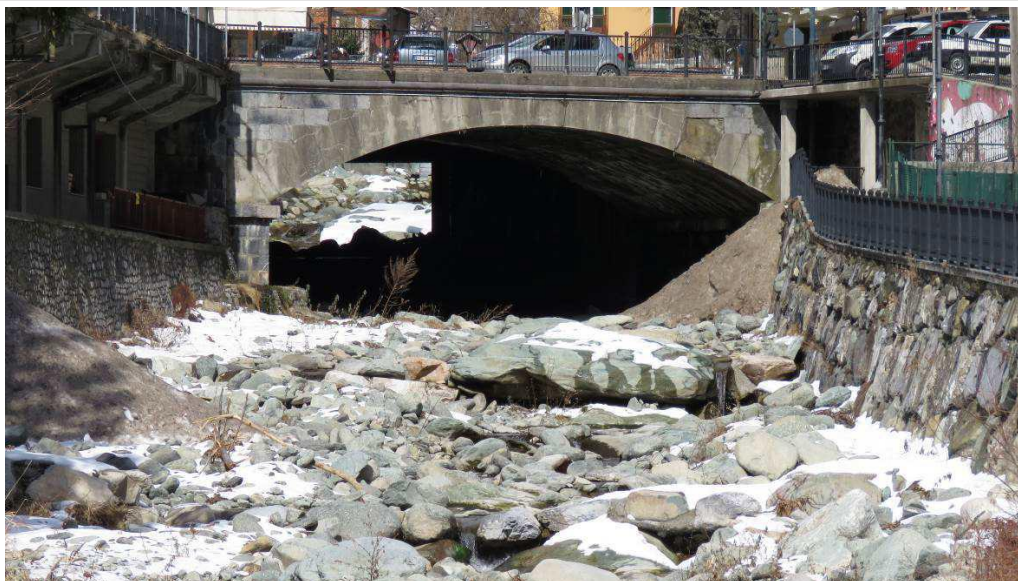
Immagine 3: torrente Armella, sbocco tratto tombinato sotto P.zza della Libertà

- torrente Armella - ripristino dell'efficienza idraulica del tratto tombinato del torrente Armella sottostante la p.zza della Libertà e relativo e contestuale consolidamento fondazionale delle difese spondali interessate;

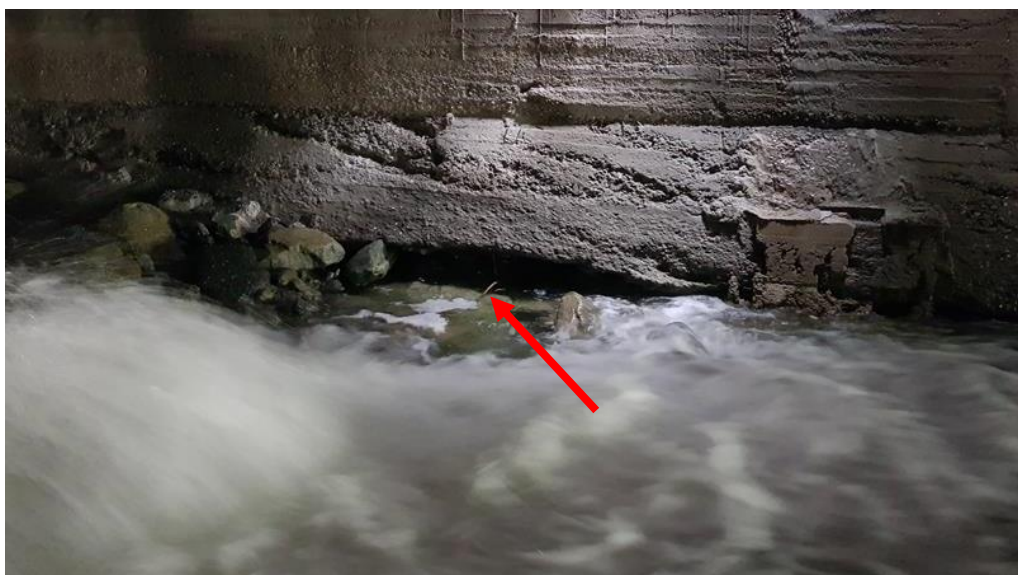
Immagine 4: torrente Armella, scalzamenti nel tratto tombinato sotto P.zza della Libertà

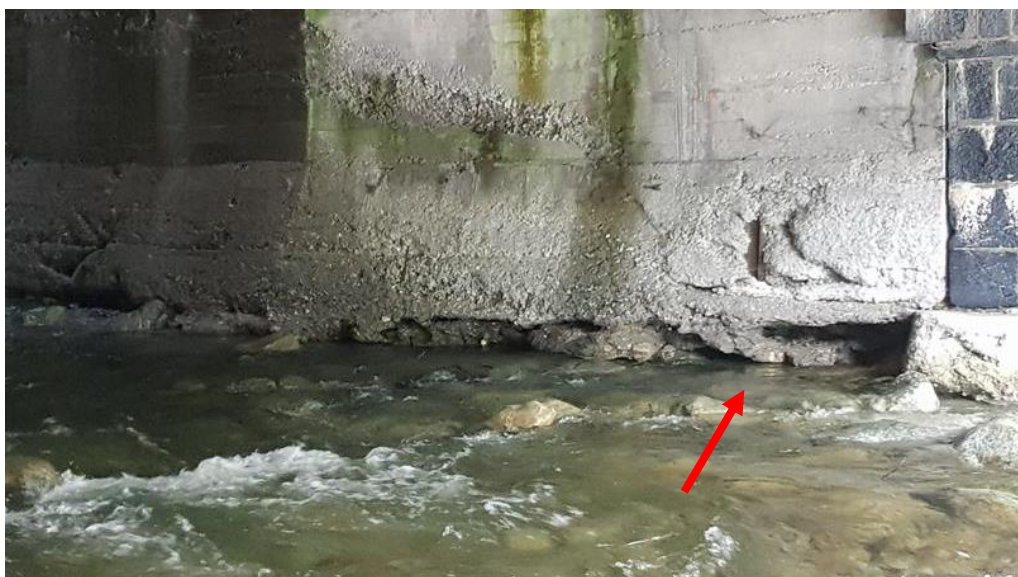
Immagine 5: torrente Armella, scalzamenti nel tratto tombinato sotto P.zza della Libertà

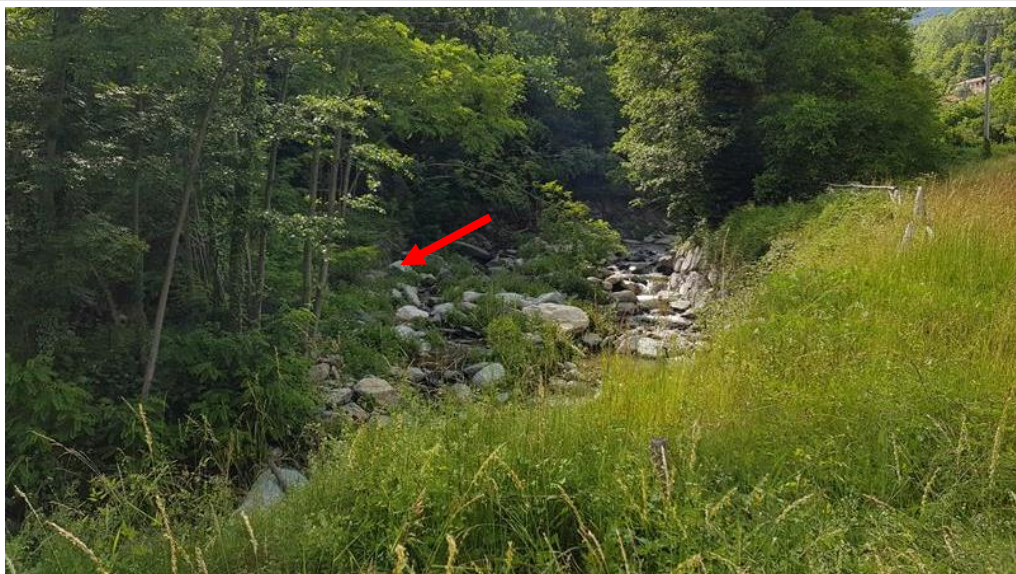
Immagine 6: rio Chiappino tratto di difesa spondale in sponda sinistra da ricostruire ex-novo

- rio Chiappino – ricostruzione di difesa spondale in destra orografica a monte della statale 28;
- rio Chiappino – sottofondazione della difesa spondale in sinistra orografica a monte e valle del ponte sulla strada statale 28;

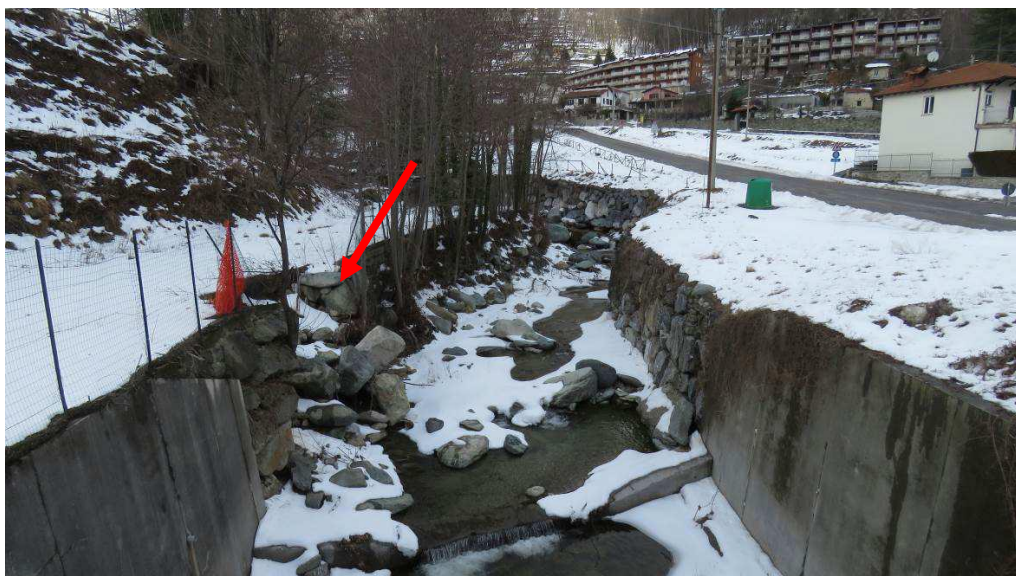
Immagine 7: rio Chiappino - tratto di difesa spondale in sponda sinistra da ricostruire ex-novo

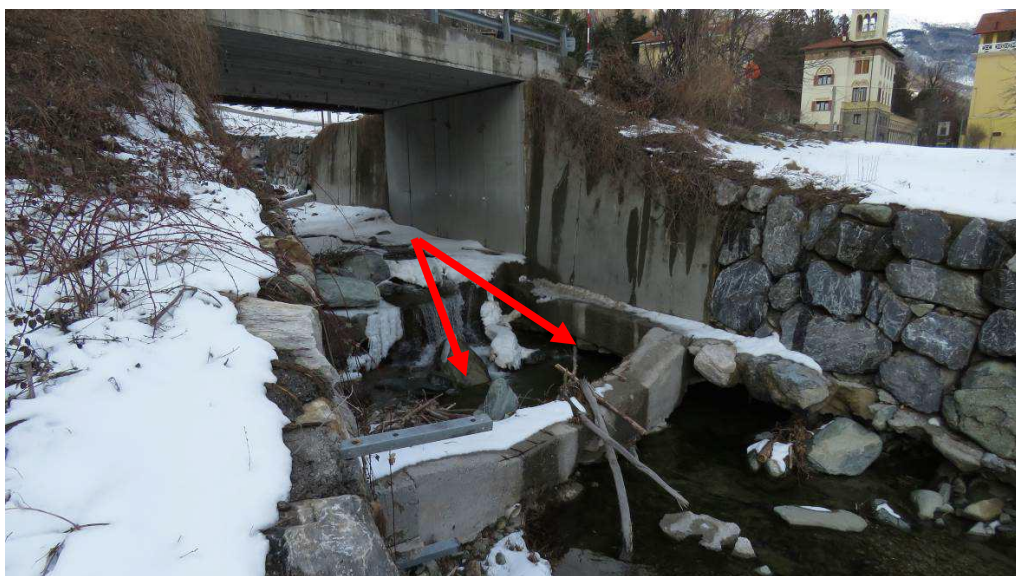
Immagine 8: rio Chiappino – tratto a valle del ponte sulla S.S. n.28 difese da sottomurare e soglia anti-scalzamento da ricostruire

- rio Chiappino – ripristino della soglia antierosione posta immediatamente a valle delle spalle del ponte sulla statale 28;
- rio Chiappino alla confluenza con il fiume Tanaro - movimentazione di materiale nell'alveo del rio Chiappino al fine di ripristinare l'efficienza idraulica del tratto di confluenza dello stesso;

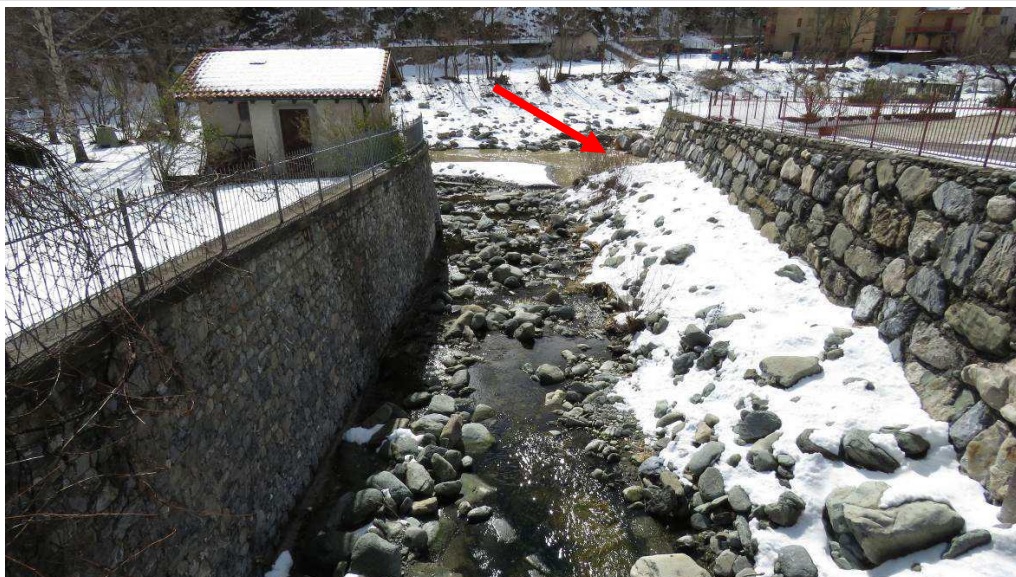
Immagine 9: torrente Armella – confluenza con il fiume Tanaro – riprofilatura alveo Tanaro, sottomurazione scogliera e movimentazione materiale in deposito

- torrente Armella alla confluenza con il fiume Tanaro – movimentazione di materiale nell'alveo del fiume Tanaro al fine di ripristinare l'efficienza idraulica del Tanaro nel tratto di confluenza e consolidare la parte fondazionale delle difese spondali parzialmente scalzate poste in sponda sinistra del fiume Tanaro, a valle della soglia, in corrispondenza dell'angolo di confluenza con il torrente Armella e della sponda destra di quest'ultimo;

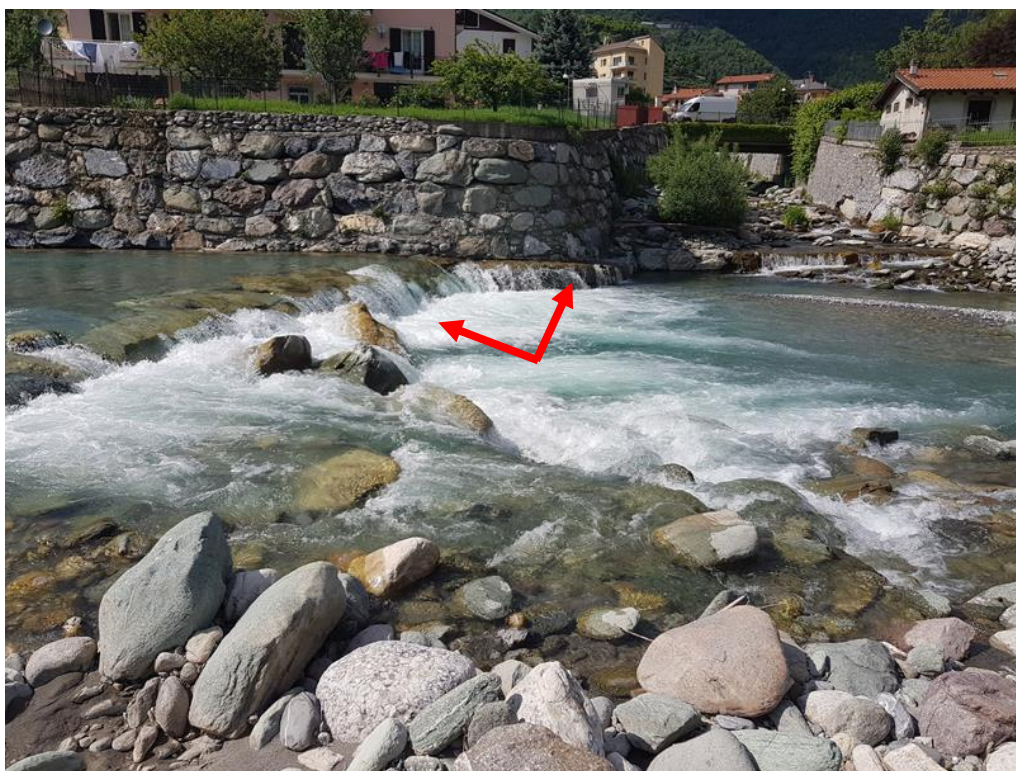
Immagine 10: torrente Armella – confluenza con il fiume Tanaro – riprofilatura alveo Tanaro, sottomurazione scogliera e movimentazione materiale in deposito
